CAPPELLO, VIA

N. Intervento

1757

Data del sopralluogo: 27/06/2018

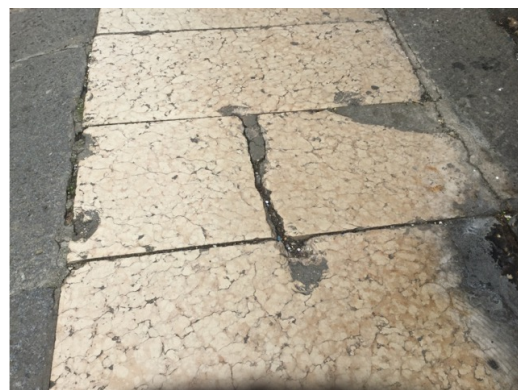
Foto del rilievo

Presenza di sconnessioni, buche isolate, deformazioni della pavimentazione esistente, assenza di porzioni di essa.

Adeguamento della pavimentazione dissestata tramite **demolizione e rifacimento del tappetino d'usura o sostituzione di parte di essa**, con finitura tale da rendere il piano di calpestio perfettamente complanare e raccordato adeguatamente alla pavimentazione esistente.

Occorre fare una buona rasatura della finitura superficiale per evitare di creare altre criticità sulla pavimentazione per le persone con difficoltà motorie.

Materiale suggerito: **Pietra di Prun**
