# ANFITEATRO, VIA

N. Intervento

**1872**

## Descrizione prestazionale dell'intervento

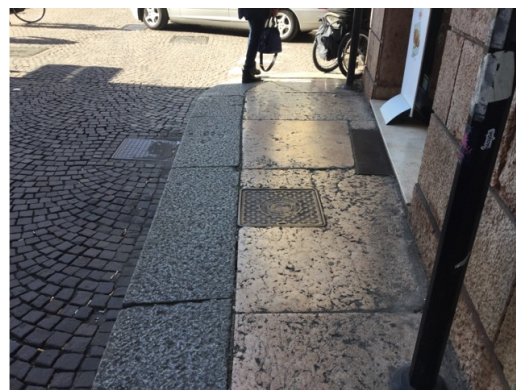
## Foto del rilievo

**Presenza di sconnessioni**, buche isolate, deformazioni della pavimentazione esistente, assenza di porzioni di essa.

Adeguamento della pavimentazione dissestata tramite **demolizione e rifacimento del tappetino d'usura o sostituzione di parte di essa**, con finitura tale da rendere il piano di calpestio perfettamente complanare e raccordato adeguatamente alla pavimentazione esistente.

Occorre fare una buona rasatura della finitura superficiale per evitare di creare altre criticità sulla pavimentazione per le persone con difficoltà motorie.
