MAZZINI, VIA

N. Intervento

1889

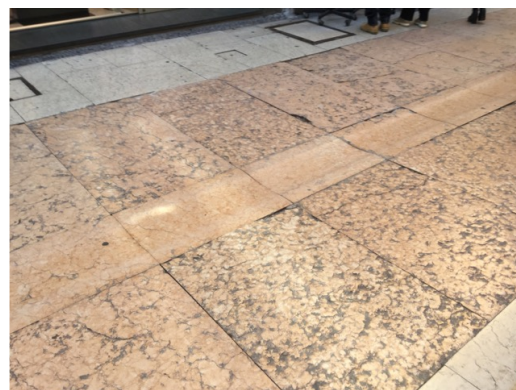
Foto del rilievo

Presenza di sconnessioni, buche isolate, deformazioni della pavimentazione esistente, assenza di porzioni di essa.

Adeguamento della pavimentazione dissestata tramite **demolizione e rifacimento del tappetino d'usura o sostituzione di parte di essa**, con finitura tale da rendere il piano di calpestio perfettamente complanare e raccordato adeguatamente alla pavimentazione esistente.

Occorre fare una buona rasatura della finitura superficiale per evitare di creare altre criticità sulla pavimentazione per le persone con difficoltà motorie.

Materiale suggerito: **Pietra di Prun**
