STELLA, V.LO

N. Intervento

1814

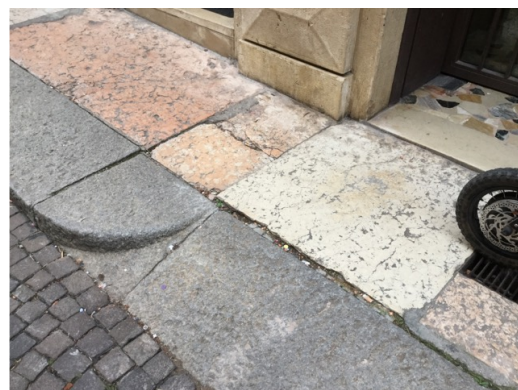
Foto del rilievo

Presenza di sconnessioni, buche isolate, deformazioni della pavimentazione esistente, assenza di porzioni di essa.

Adeguamento della pavimentazione dissestata tramite **demolizione e rifacimento del tappetino d'usura o sostituzione di parte di essa**, con finitura tale da rendere il piano di calpestio perfettamente complanare e raccordato adeguatamente alla pavimentazione esistente.

Occorre fare una buona rasatura della finitura superficiale per evitare di creare altre criticità sulla pavimentazione per le persone con difficoltà motorie.

Materiale suggerito: **Pietra di Prun**
