LEONCINO, VIA

N. Intervento

1847

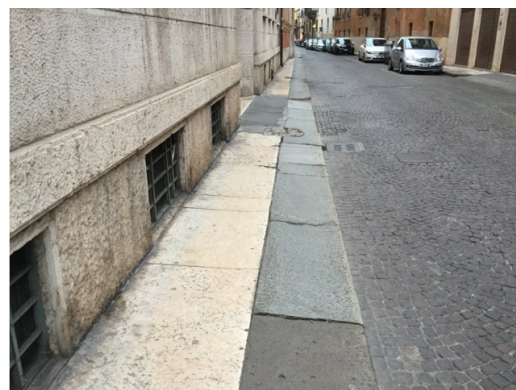
Foto del rilievo

Presenza di sconnessioni, buche isolate, deformazioni della pavimentazione esistente, assenza di porzioni di essa.

Adeguamento della pavimentazione dissestata tramite **demolizione e rifacimento del tappetino d'usura o sostituzione di parte di essa**, con finitura tale da rendere il piano di calpestio perfettamente complanare e raccordato adeguatamente alla pavimentazione esistente.

Occorre fare una buona rasatura della finitura superficiale per evitare di creare altre criticità sulla pavimentazione per le persone con difficoltà motorie.

Materiale suggerito: **Trachite**
