# MAZZINI, VIA

N. Intervento

**1888**

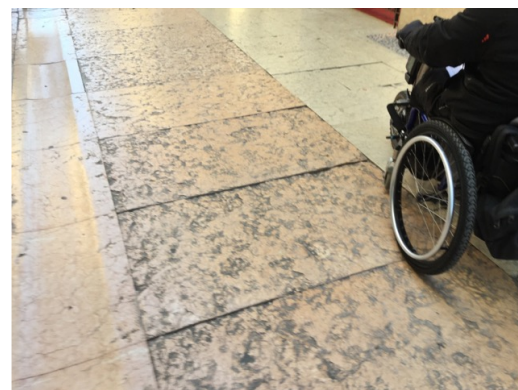
## Foto del rilievo

**Presenza di sconnessioni**, buche isolate, deformazioni della pavimentazione esistente, assenza di porzioni di essa.

Adeguamento della pavimentazione dissestata tramite **demolizione e rifacimento del tappetino d'usura o sostituzione di parte di essa**, con finitura tale da rendere il piano di calpestio perfettamente complanare e raccordato adeguatamente alla pavimentazione esistente.

Occorre fare una buona rasatura della finitura superficiale per evitare di creare altre criticità sulla pavimentazione per le persone con difficoltà motorie.
