LEONCINO, VIA

N. Intervento

1861

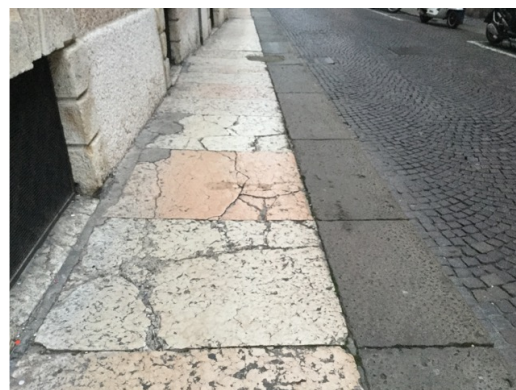
Foto del rilievo

Presenza di sconnessioni, buche isolate, deformazioni della pavimentazione esistente, assenza di porzioni di essa.

Adeguamento della pavimentazione dissestata tramite **demolizione e rifacimento del tappetino d'usura o sostituzione di parte di essa**, con finitura tale da rendere il piano di calpestio perfettamente complanare e raccordato adeguatamente alla pavimentazione esistente.

Occorre fare una buona rasatura della finitura superficiale per evitare di creare altre criticità sulla pavimentazione per le persone con difficoltà motorie.

Materiale suggerito: **Pietra di Prun**
