# MAZZINI, VIA

N. Intervento

## 1891

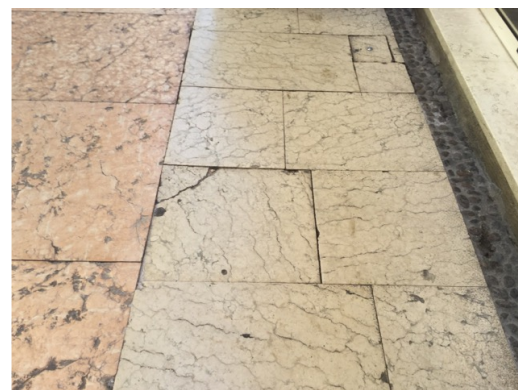
### Foto del rilievo

**Presenza di sconnessioni**, buche isolate, deformazioni della pavimentazione esistente, assenza di porzioni di essa.

Adeguamento della pavimentazione dissestata tramite **demolizione e rifacimento del tappetino d'usura o sostituzione di parte di essa**, con finitura tale da rendere il piano di calpestio perfettamente complanare e raccordato adeguatamente alla pavimentazione esistente.

Occorre fare una buona rasatura della finitura superficiale per evitare di creare altre criticità sulla pavimentazione per le persone con difficoltà motorie.
