STELLA, V.LO

N. Intervento

1824

Descrizione prestazionale dell'intervento

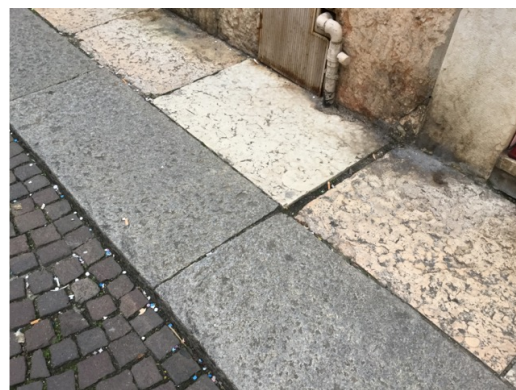
Foto del rilievo

Criticità

Presenza di sconnessioni, buche isolate, deformazioni della pavimentazione esistente, assenza di porzioni di essa.

Adeguamento della pavimentazione dissestata tramite **demolizione e rifacimento del tappetino d'usura o sostituzione di parte di essa**, con finitura tale da rendere il piano di calpestio perfettamente complanare e raccordato adeguatamente alla pavimentazione esistente.

ATTENZIONE !

Occorre fare una buona rasatura della finitura superficiale per evitare di creare altre criticità sulla pavimentazione per le persone con difficoltà motorie.

Materiale suggerito: **Pietra di Prun**
