S. COSIMO, VIA

N. Intervento

1841

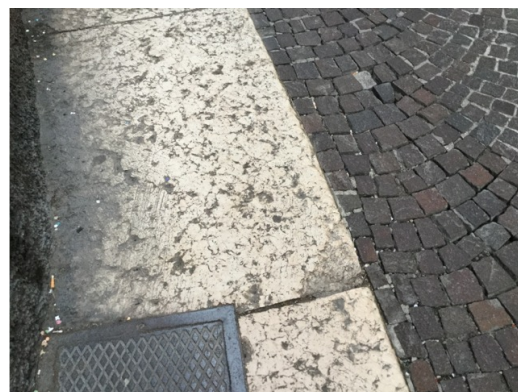
Foto del rilievo

Criticità

Presenza di sconnessioni, buche isolate, deformazioni della pavimentazione esistente, assenza di porzioni di essa.

Adeguamento della pavimentazione dissestata tramite **demolizione e rifacimento del tappetino d'usura o sostituzione di parte di essa**, con finitura tale da rendere il piano di calpestio perfettamente complanare e raccordato adeguatamente alla pavimentazione esistente.

Occorre fare una buona rasatura della finitura superficiale per evitare di creare altre criticità sulla pavimentazione per le persone con difficoltà motorie.

Materiale suggerito: **Pietra di Prun**
