## LEONCINO, VIA

N. Intervento

**1863**

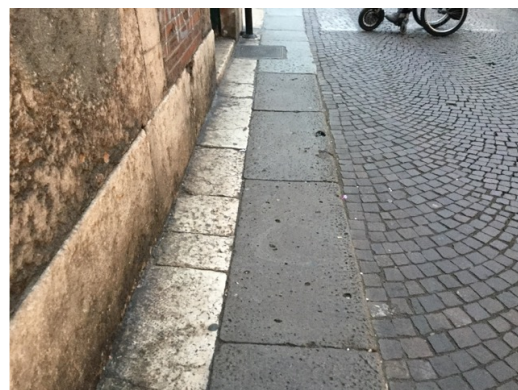
### Foto del rilievo

**Presenza di sconnessioni**, buche isolate, deformazioni della pavimentazione esistente, assenza di porzioni di essa.

Adeguamento della pavimentazione dissestata tramite **demolizione e rifacimento del tappetino d'usura o sostituzione di parte di essa**, con finitura tale da rendere il piano di calpestio perfettamente complanare e raccordato adeguatamente alla pavimentazione esistente.

Occorre fare una buona rasatura della finitura superficiale per evitare di creare altre criticità sulla pavimentazione per le persone con difficoltà motorie.
