MAZZINI, VIA

N. Intervento

1898

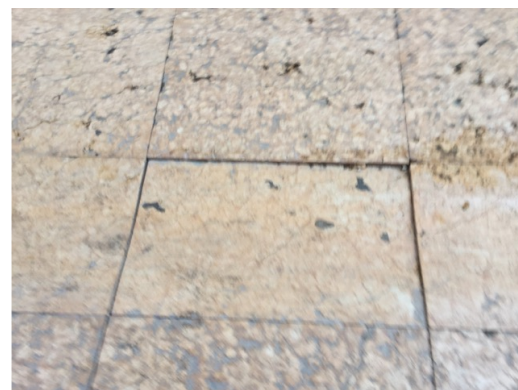
Foto del rilievo

Presenza di sconnessioni, buche isolate, deformazioni della pavimentazione esistente, assenza di porzioni di essa.

Alcune lastre di marmo sono completamente scollegate e in movimento

Adeguamento della pavimentazione dissestata tramite **demolizione e rifacimento del tappetino d'usura o sostituzione di parte di essa**, con finitura tale da rendere il piano di calpestio perfettamente complanare e raccordato adeguatamente alla pavimentazione esistente.

Occorre fare una buona rasatura della finitura superficiale per evitare di creare altre criticità sulla pavimentazione per le persone con difficoltà motorie.

Materiale suggerito: **Pietra di Prun**
