## LEONCINO, VIA

# 1849

### Descrizione prestazionale dell'intervento

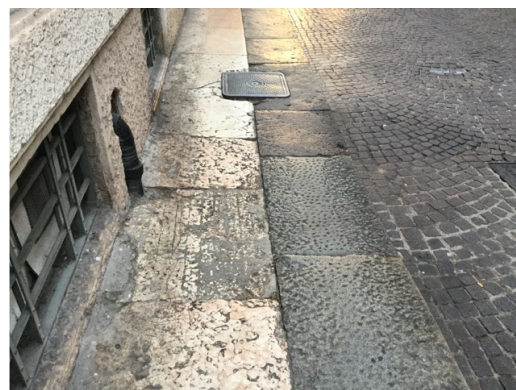
### Foto del rilievo

**Presenza di sconnessioni**, buche isolate, deformazioni della pavimentazione esistente, assenza di porzioni di essa.

Adeguamento della pavimentazione dissestata tramite **demolizione e rifacimento del tappetino d'usura o sostituzione di parte di essa**, con finitura tale da rendere il piano di calpestio perfettamente complanare e raccordato adeguatamente alla pavimentazione esistente.

Occorre fare una buona rasatura della finitura superficiale per evitare di creare altre criticità sulla pavimentazione per le persone con difficoltà motorie.
