LEONCINO, VIA

N. Intervento

1862

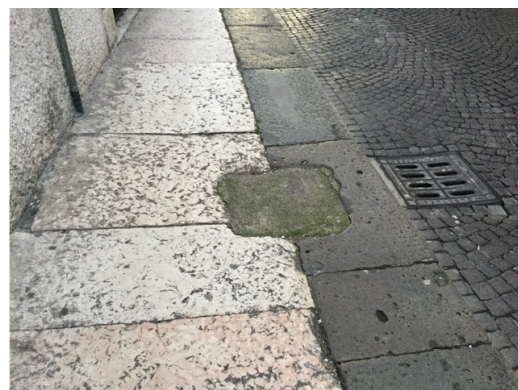
Foto del rilievo

Presenza di sconnessioni, buche isolate, deformazioni della pavimentazione esistente, assenza di porzioni di essa.

Adeguamento della pavimentazione dissestata tramite **demolizione e rifacimento del tappetino d'usura o sostituzione di parte di essa**, con finitura tale da rendere il piano di calpestio perfettamente complanare e raccordato adeguatamente alla pavimentazione esistente.

Occorre fare una buona rasatura della finitura superficiale per evitare di creare altre criticità sulla pavimentazione per le persone con difficoltà motorie.
