LEONCINO, VIA

N. Intervento

1858

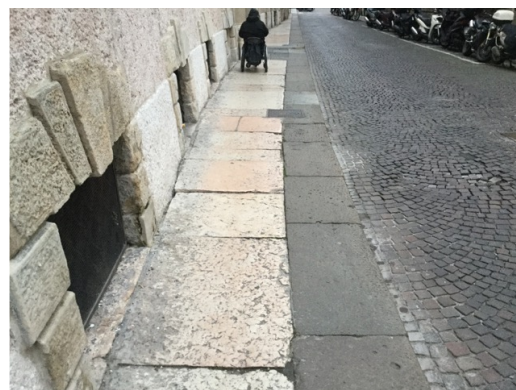
Foto del rilievo

Criticità

Presenza di sconnessioni, buche isolate, deformazioni della pavimentazione esistente, assenza di porzioni di essa.

Adeguamento della pavimentazione dissestata tramite **demolizione e rifacimento del tappetino d'usura o sostituzione di parte di essa**, con finitura tale da rendere il piano di calpestio perfettamente complanare e raccordato adeguatamente alla pavimentazione esistente.

Occorre fare una buona rasatura della finitura superficiale per evitare di creare altre criticità sulla pavimentazione per le persone con difficoltà motorie.

Materiale suggerito: **Pietra di Prun**
