MAZZINI, VIA

N. Intervento

1895

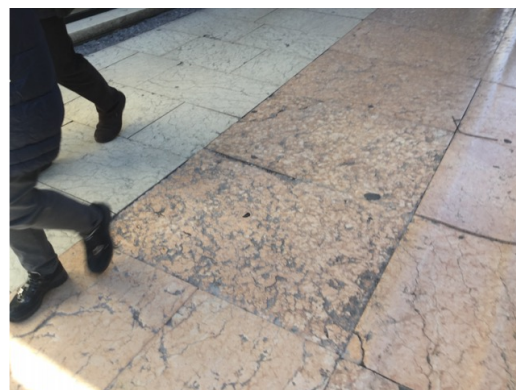
Foto del rilievo

Criticità

Presenza di sconnessioni, buche isolate, deformazioni della pavimentazione esistente, assenza di porzioni di essa.

Adeguamento della pavimentazione dissestata tramite **demolizione e rifacimento del tappetino d'usura o sostituzione di parte di essa**, con finitura tale da rendere il piano di calpestio perfettamente complanare e raccordato adeguatamente alla pavimentazione esistente.

Occorre fare una buona rasatura della finitura superficiale per evitare di creare altre criticità sulla pavimentazione per le persone con difficoltà motorie.

Materiale suggerito: **Pietra di Prun**
