CAPPELLO, VIA

1807

Descrizione prestazionale dell'intervento

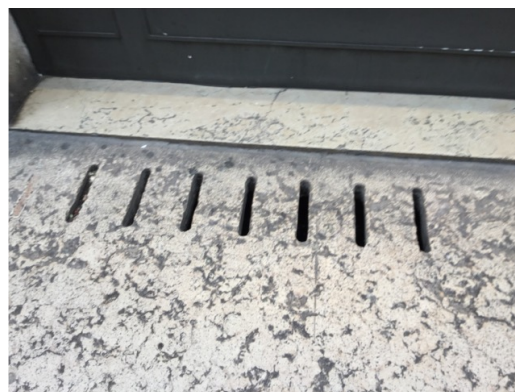
Foto del rilievo

Criticità

Caditoia inadeguata

Intervento comprende sia la capitaria in centro strada in ghisa sia la caditoia in marmo lungo il bordo dell'edificio.

Sostituzione della caditoia con nuovo manufatto che verrà incassato e reso perfettamente complanare al pavimento. La caditoia non dovrà presentare fessure tali da costituire ostacolo o pericolo rispetto a ruote, tacchi o bastoni. I vuoti non potranno essere attraversati da sfere di diametro superiore ai 20 mm (preferibilmente non superiore a 15 mm); eventuali fessure parallele dovranno essere poste in senso ortogonale alla principale direzione di marcia.

Occorre fare una buona rasatura della finitura superficiale per evitare di creare altre criticità sulla pavimentazione per le persone con difficoltà motorie.

Materiale suggerito: **Pietra di Prun**
