ANFITEATRO, VIA

N. Intervento

1869

Data del sopralluogo: 27/06/2018

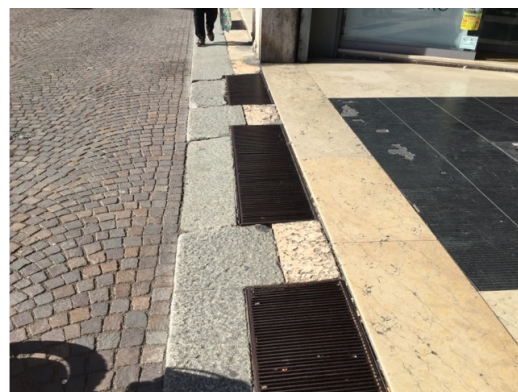
Foto del rilievo

Criticità

Presenza di sconnessioni, buche isolate, deformazioni della pavimentazione esistente, assenza di porzioni di essa.

Adeguamento della pavimentazione dissestata tramite **demolizione e rifacimento del tappetino d'usura o sostituzione di parte di essa**, con finitura tale da rendere il piano di calpestio perfettamente complanare e raccordato adeguatamente alla pavimentazione esistente.

ATTENZIONE !

Occorre fare una buona rasatura della finitura superficiale per evitare di creare altre criticità sulla pavimentazione per le persone con difficoltà motorie.

Materiale suggerito: **Granito**
