STELLA, V.LO

N. Intervento

1820

Data del sopralluogo: 27/06/2018

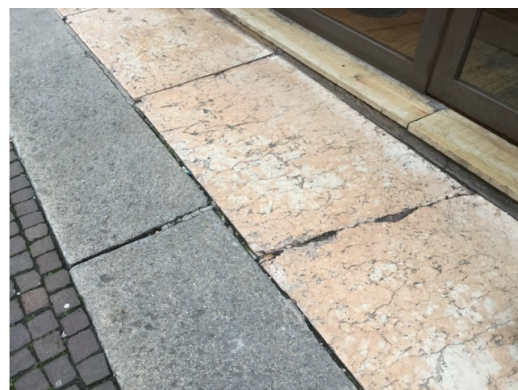
Foto del rilievo

Criticità

Presenza di sconnessioni, buche isolate, deformazioni della pavimentazione esistente, assenza di porzioni di essa.

Descrizione prestazionale dell'intervento

Adeguamento della pavimentazione dissestata tramite **demolizione e rifacimento del tappetino d'usura o sostituzione di parte di essa**, con finitura tale da rendere il piano di calpestio perfettamente complanare e raccordato adeguatamente alla pavimentazione esistente.

ATTENZIONE !

Occorre fare una buona rasatura della finitura superficiale per evitare di creare altre criticità sulla pavimentazione per le persone con difficoltà motorie.

Materiale suggerito: **Pietra di Prun**
