MAZZINI, VIA

N. Intervento

1893

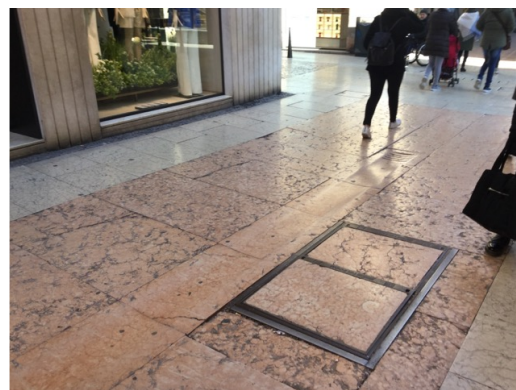
Foto del rilievo

Presenza di sconnessioni, buche isolate, deformazioni della pavimentazione esistente, assenza di porzioni di essa.

Adeguamento della pavimentazione dissestata tramite **demolizione e rifacimento del tappetino d'usura o sostituzione di parte di essa**, con finitura tale da rendere il piano di calpestio perfettamente complanare e raccordato adeguatamente alla pavimentazione esistente.

Occorre fare una buona rasatura della finitura superficiale per evitare di creare altre criticità sulla pavimentazione per le persone con difficoltà motorie.
