LEONCINO, VIA

N. Intervento

1856

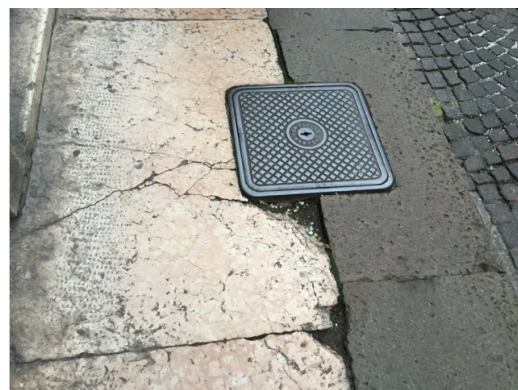
Foto del rilievo

Criticità

Presenza di sconnessioni, buche isolate, deformazioni della pavimentazione esistente, assenza di porzioni di essa.

Adeguamento della pavimentazione dissestata tramite **demolizione e rifacimento del tappetino d'usura o sostituzione di parte di essa**, con finitura tale da rendere il piano di calpestio perfettamente complanare e raccordato adeguatamente alla pavimentazione esistente.

Occorre fare una buona rasatura della finitura superficiale per evitare di creare altre criticità sulla pavimentazione per le persone con difficoltà motorie.

Materiale suggerito: **Pietra di Prun**
