ANFITEATRO, VIA

N. Intervento

1870

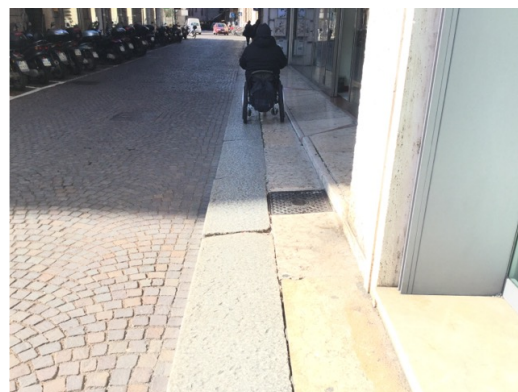
Foto del rilievo

Criticità

Presenza di sconnessioni, buche isolate, deformazioni della pavimentazione esistente, assenza di porzioni di essa.

Descrizione prestazionale dell'intervento

Adeguamento della pavimentazione dissestata tramite **demolizione e rifacimento del tappetino d'usura o sostituzione di parte di essa**, con finitura tale da rendere il piano di calpestio perfettamente complanare e raccordato adeguatamente alla pavimentazione esistente.

ATTENZIONE !

Occorre fare una buona rasatura della finitura superficiale per evitare di creare altre criticità sulla pavimentazione per le persone con difficoltà motorie.
