CAPPELLO, VIA

N. Intervento

1806

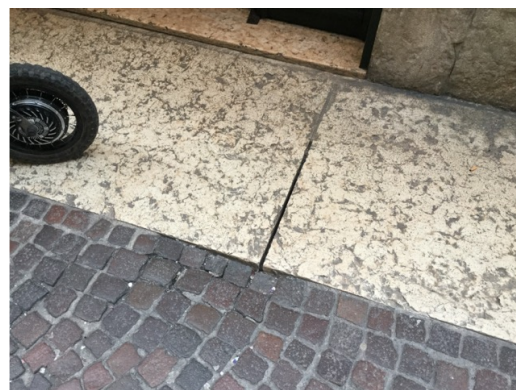
Foto del rilievo

Presenza di sconnessioni, buche isolate, deformazioni della pavimentazione esistente, assenza di porzioni di essa.

Adeguamento della pavimentazione dissestata tramite **demolizione e rifacimento del tappetino d'usura o sostituzione di parte di essa**, con finitura tale da rendere il piano di calpestio perfettamente complanare e raccordato adeguatamente alla pavimentazione esistente.

Occorre fare una buona rasatura della finitura superficiale per evitare di creare altre criticità sulla pavimentazione per le persone con difficoltà motorie.
