MAZZINI, VIA

N. Intervento

1887

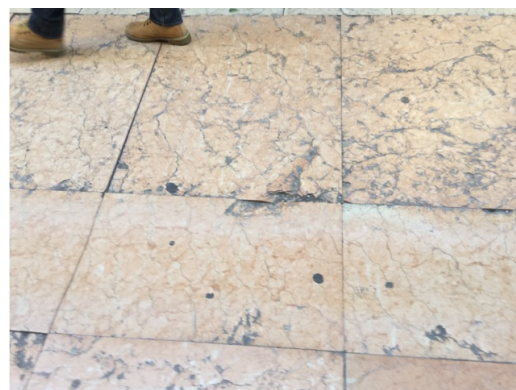
Foto del rilievo

Presenza di sconnessioni, buche isolate, deformazioni della pavimentazione esistente, assenza di porzioni di essa.

Adeguamento della pavimentazione dissestata tramite **demolizione e rifacimento del tappetino d'usura o sostituzione di parte di essa**, con finitura tale da rendere il piano di calpestio perfettamente complanare e raccordato adeguatamente alla pavimentazione esistente.

Occorre fare una buona rasatura della finitura superficiale per evitare di creare altre criticità sulla pavimentazione per le persone con difficoltà motorie.

Materiale suggerito: **Pietra di Prun**
