LEONCINO, VIA

N. Intervento

1846

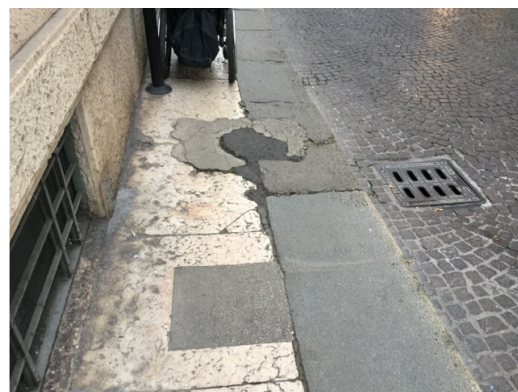
Foto del rilievo

Criticità

Presenza di sconnessioni, buche isolate, deformazioni della pavimentazione esistente, assenza di porzioni di essa.

Adeguamento della pavimentazione dissestata tramite **demolizione e rifacimento del tappetino d'usura o sostituzione di parte di essa**, con finitura tale da rendere il piano di calpestio perfettamente complanare e raccordato adeguatamente alla pavimentazione esistente.

Occorre fare una buona rasatura della finitura superficiale per evitare di creare altre criticità sulla pavimentazione per le persone con difficoltà motorie.

Materiale suggerito: **Pietra di Prun**
