STELLA, V.LO

N. Intervento

1825

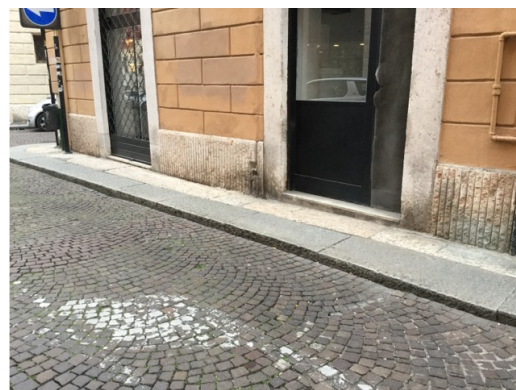
Foto del rilievo

Criticità

Presenza di sconnessioni, buche isolate, deformazioni della pavimentazione esistente, assenza di porzioni di essa.

Adeguamento della pavimentazione dissestata tramite **demolizione e rifacimento del tappetino d'usura o sostituzione di parte di essa**, con finitura tale da rendere il piano di calpestio perfettamente complanare e raccordato adeguatamente alla pavimentazione esistente.

Occorre fare una buona rasatura della finitura superficiale per evitare di creare altre criticità sulla pavimentazione per le persone con difficoltà motorie.

Materiale suggerito: **Porfido cubetto 8x8**
