CAPPELLO, VIA

1802

Descrizione prestazionale dell'intervento

Data del sopralluogo: 27/06/2018

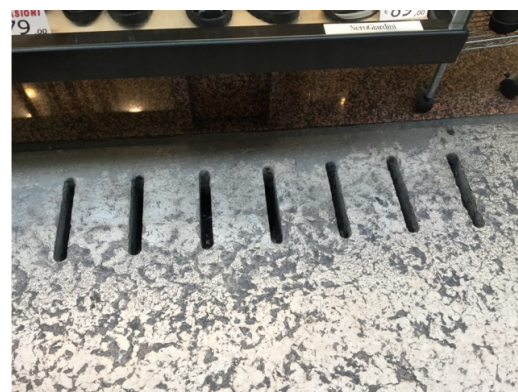
Foto del rilievo

Criticità

Caditoia inadeguata

Sostituzione della caditoia con nuovo manufatto che verrà incassato e reso perfettamente complanare al pavimento. La caditoia non dovrà presentare fessure tali da costituire ostacolo o pericolo rispetto a ruote, tacchi o bastoni. I vuoti non potranno essere attraversati da sfere di diametro superiore ai 20 mm (preferibilmente non superiore a 15 mm); eventuali fessure parallele dovranno essere poste in senso ortogonale alla principale direzione di marcia.

Occorre fare una buona rasatura della finitura superficiale per evitare di creare altre criticità sulla pavimentazione per le persone con difficoltà motorie.

Materiale suggerito: **Pietra di Prun**
