# MAZZINI, VIA

N. Intervento

**1883**

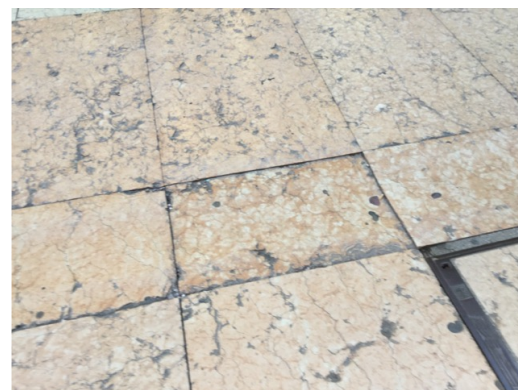
## Foto del rilievo

**Presenza di sconnessioni**, buche isolate, deformazioni della pavimentazione esistente, assenza di porzioni di essa.

Adeguamento della pavimentazione dissestata tramite **demolizione e rifacimento del tappetino d'usura o sostituzione di parte di essa**, con finitura tale da rendere il piano di calpestio perfettamente complanare e raccordato adeguatamente alla pavimentazione esistente.

Occorre fare una buona rasatura della finitura superficiale per evitare di creare altre criticità sulla pavimentazione per le persone con difficoltà motorie.
