LEONCINO, VIA

N. Intervento

1855

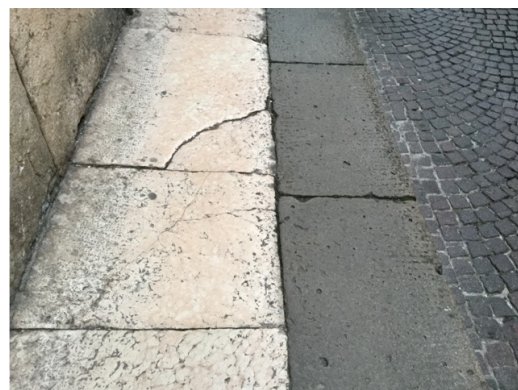
Foto del rilievo

Criticità

Presenza di sconnessioni, buche isolate, deformazioni della pavimentazione esistente, assenza di porzioni di essa.

Adeguamento della pavimentazione dissestata tramite **demolizione e rifacimento del tappetino d'usura o sostituzione di parte di essa**, con finitura tale da rendere il piano di calpestio perfettamente complanare e raccordato adeguatamente alla pavimentazione esistente.

Occorre fare una buona rasatura della finitura superficiale per evitare di creare altre criticità sulla pavimentazione per le persone con difficoltà motorie.

Materiale suggerito: **Pietra di Prun**
