CAPPELLO, VIA

1805

Descrizione prestazionale dell'intervento

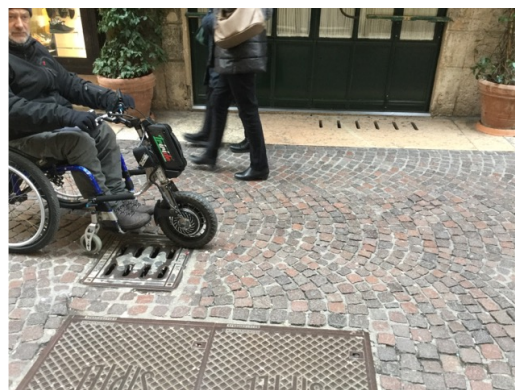
Foto del rilievo

Criticità

Caditoia inadeguata

Intervento comprende sia la capitaria in centro strada in ghisa sia la caditoia in marmo lungo il bordo dell'edificio.

Sostituzione della caditoia con nuovo manufatto che verrà incassato e reso perfettamente complanare al pavimento. La caditoia non dovrà presentare fessure tali da costituire ostacolo o pericolo rispetto a ruote, tacchi o bastoni. I vuoti non potranno essere attraversati da sfere di diametro superiore ai 20 mm (preferibilmente non superiore a 15 mm); eventuali fessure parallele dovranno essere poste in senso ortogonale alla principale direzione di marcia.

Occorre fare una buona rasatura della finitura superficiale per evitare di creare altre criticità sulla pavimentazione per le persone con difficoltà motorie.

Materiale suggerito: **Ghisa**
