# STELLA, V.LO

N. Intervento

## 1813

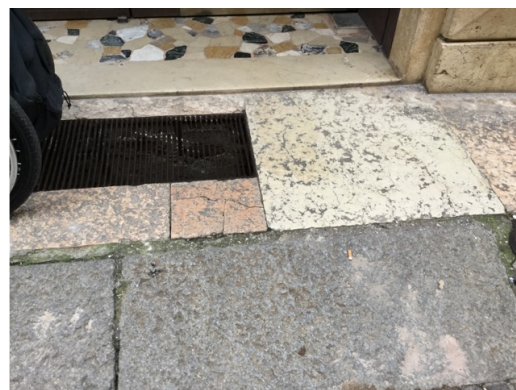
### Foto del rilievo

### Criticità

**Presenza di sconnessioni**, buche isolate, deformazioni della pavimentazione esistente, assenza di porzioni di essa.

Adeguamento della pavimentazione dissestata tramite **demolizione e rifacimento del tappetino d'usura o sostituzione di parte di essa**, con finitura tale da rendere il piano di calpestio perfettamente complanare e raccordato adeguatamente alla pavimentazione esistente.

Occorre fare una buona rasatura della finitura superficiale per evitare di creare altre criticità sulla pavimentazione per le persone con difficoltà motorie.
