STELLA, V.LO

N. Intervento

1808

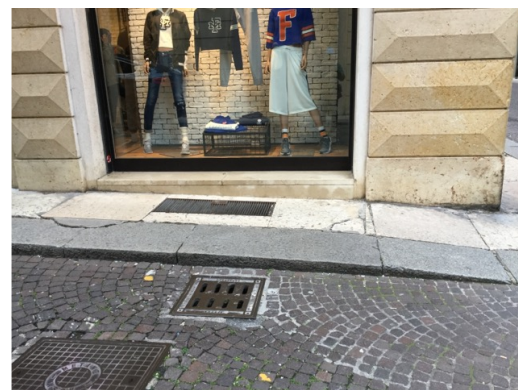
Foto del rilievo

Presenza di sconnessioni, buche isolate, deformazioni della pavimentazione esistente, assenza di porzioni di essa.

Adeguamento della pavimentazione dissestata tramite **demolizione e rifacimento del tappetino d'usura o sostituzione di parte di essa**, con finitura tale da rendere il piano di calpestio perfettamente complanare e raccordato adeguatamente alla pavimentazione esistente.

Occorre fare una buona rasatura della finitura superficiale per evitare di creare altre criticità sulla pavimentazione per le persone con difficoltà motorie.

Materiale suggerito: **Pietra di Prun**
