LEONCINO, VIA

N. Intervento

1853

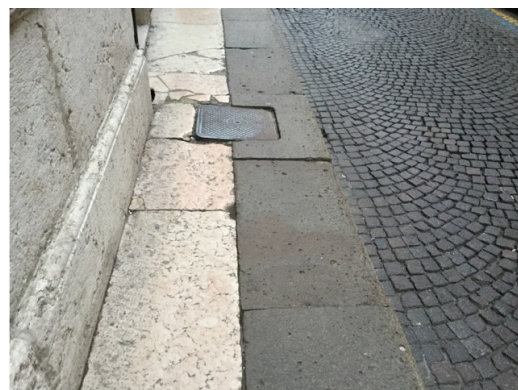
Foto del rilievo

Presenza di sconnessioni, buche isolate, deformazioni della pavimentazione esistente, assenza di porzioni di essa.

Adeguamento della pavimentazione dissestata tramite **demolizione e rifacimento del tappetino d'usura o sostituzione di parte di essa**, con finitura tale da rendere il piano di calpestio perfettamente complanare e raccordato adeguatamente alla pavimentazione esistente.

Occorre fare una buona rasatura della finitura superficiale per evitare di creare altre criticità sulla pavimentazione per le persone con difficoltà motorie.

Materiale suggerito: **Trachite**
