SCUDO DI FRANCIA, V.LO

N. Intervento

1900

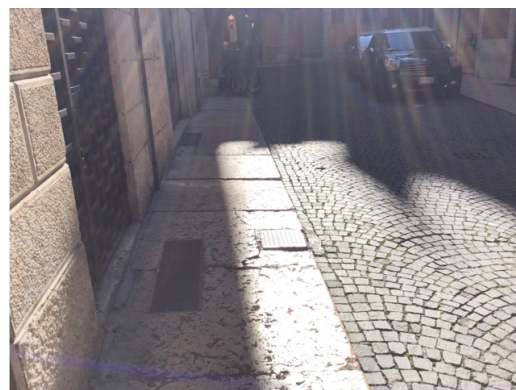
Foto del rilievo

Criticità

Presenza di sconnessioni, buche isolate, deformazioni della pavimentazione esistente, assenza di porzioni di essa.

Adeguamento della pavimentazione dissestata tramite **demolizione e rifacimento del tappetino d'usura o sostituzione di parte di essa**, con finitura tale da rendere il piano di calpestio perfettamente complanare e raccordato adeguatamente alla pavimentazione esistente.

Occorre fare una buona rasatura della finitura superficiale per evitare di creare altre criticità sulla pavimentazione per le persone con difficoltà motorie.

Materiale suggerito: **Pietra di Prun**
