MAZZINI, VIA

N. Intervento

1896

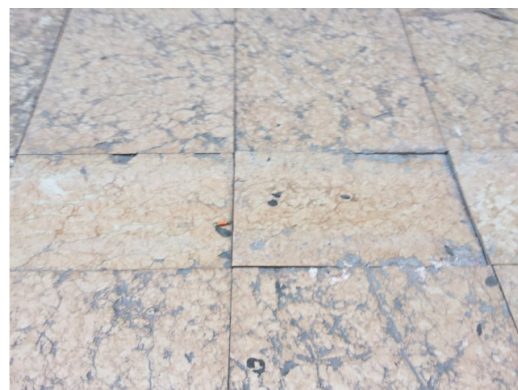
Foto del rilievo

Criticità

Presenza di sconnessioni, buche isolate, deformazioni della pavimentazione esistente, assenza di porzioni di essa.

Alcune lastre di marmo sono completamente scollegate e in movimento

Adeguamento della pavimentazione dissestata tramite **demolizione e rifacimento del tappetino d'usura o sostituzione di parte di essa**, con finitura tale da rendere il piano di calpestio perfettamente complanare e raccordato adeguatamente alla pavimentazione esistente.

Occorre fare una buona rasatura della finitura superficiale per evitare di creare altre criticità sulla pavimentazione per le persone con difficoltà motorie.

Materiale suggerito: **Pietra di Prun**
