CAPPELLO, VIA

N. Intervento

1804

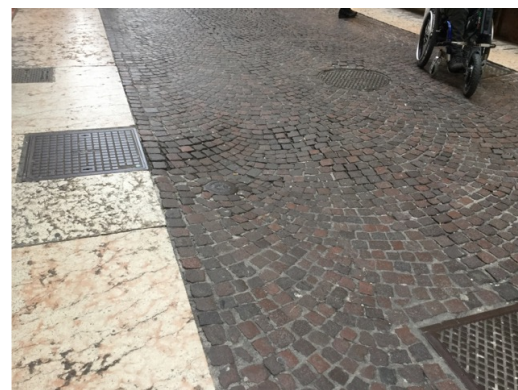
Foto del rilievo

Presenza di sconnessioni, buche isolate, deformazioni della pavimentazione esistente, assenza di porzioni di essa.

Adeguamento della pavimentazione dissestata tramite **demolizione e rifacimento del tappetino d'usura o sostituzione di parte di essa**, con finitura tale da rendere il piano di calpestio perfettamente complanare e raccordato adeguatamente alla pavimentazione esistente.

Occorre fare una buona rasatura della finitura superficiale per evitare di creare altre criticità sulla pavimentazione per le persone con difficoltà motorie.

Materiale suggerito: **Porfido cubetto 8x8**
