# MAZZINI, VIA

N. Intervento

## 1897

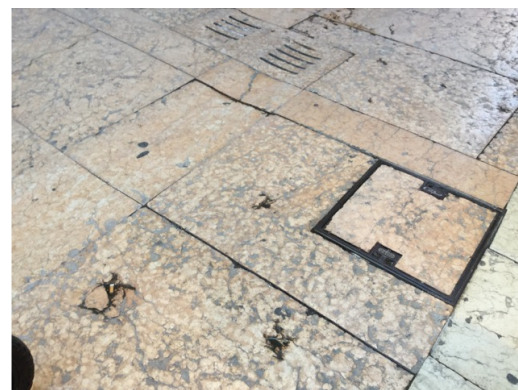
### Foto del rilievo

### Criticità

**Presenza di sconnessioni**, buche isolate, deformazioni della pavimentazione esistente, assenza di porzioni di essa.

Alcune lastre di marmo sono completamente scollegate e in movimento

Adeguamento della pavimentazione dissestata tramite **demolizione e rifacimento del tappetino d'usura o sostituzione di parte di essa**, con finitura tale da rendere il piano di calpestio perfettamente complanare e raccordato adeguatamente alla pavimentazione esistente.

Occorre fare una buona rasatura della finitura superficiale per evitare di creare altre criticità sulla pavimentazione per le persone con difficoltà motorie.

Materiale suggerito: **Pietra di Prun**
