MAZZINI, VIA

N. Intervento

1886

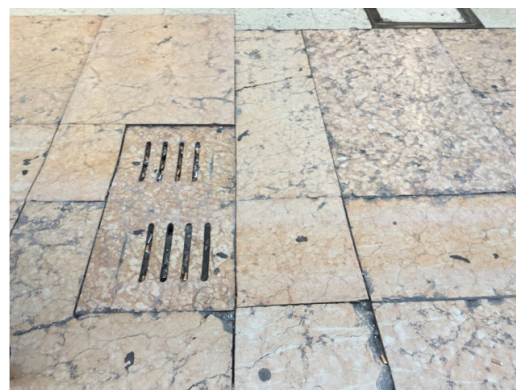
Foto del rilievo

Criticità

Presenza di sconnessioni, buche isolate, deformazioni della pavimentazione esistente, assenza di porzioni di essa.

Descrizione prestazionale dell'intervento

Adeguamento della pavimentazione dissestata tramite **demolizione e rifacimento del tappetino d'usura o sostituzione di parte di essa**, con finitura tale da rendere il piano di calpestio perfettamente complanare e raccordato adeguatamente alla pavimentazione esistente.

ATTENZIONE !

Occorre fare una buona rasatura della finitura superficiale per evitare di creare altre criticità sulla pavimentazione per le persone con difficoltà motorie.

Materiale suggerito: **Pietra di Prun**
