## LEONCINO, VIA

N. Intervento

**1854**

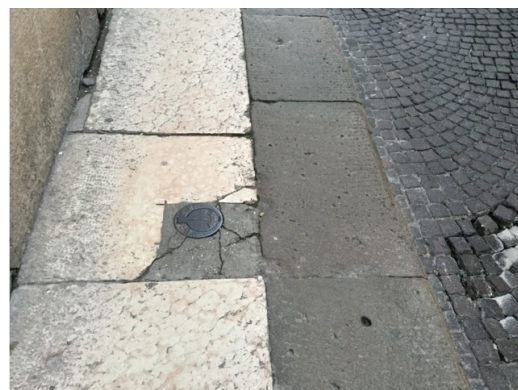
### Foto del rilievo

### Criticità

**Presenza di sconnessioni**, buche isolate, deformazioni della pavimentazione esistente, assenza di porzioni di essa.

Adeguamento della pavimentazione dissestata tramite **demolizione e rifacimento del tappetino d'usura o sostituzione di parte di essa**, con finitura tale da rendere il piano di calpestio perfettamente complanare e raccordato adeguatamente alla pavimentazione esistente.

Occorre fare una buona rasatura della finitura superficiale per evitare di creare altre criticità sulla pavimentazione per le persone con difficoltà motorie.
