SCUDO DI FRANCIA, V.LO

1901

Descrizione prestazionale dell'intervento

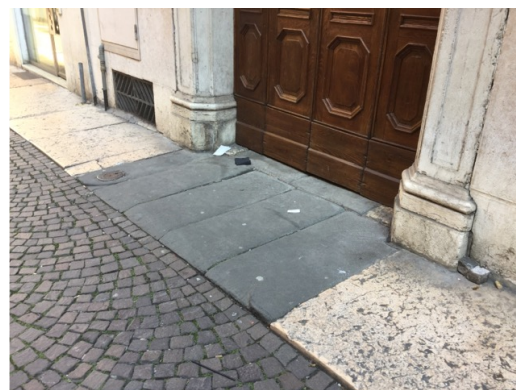
Foto del rilievo

Criticità

Presenza di sconnessioni, buche isolate, deformazioni della pavimentazione esistente, assenza di porzioni di essa.

Adeguamento della pavimentazione dissestata tramite **demolizione e rifacimento del tappetino d'usura o sostituzione di parte di essa**, con finitura tale da rendere il piano di calpestio perfettamente complanare e raccordato adeguatamente alla pavimentazione esistente.

Occorre fare una buona rasatura della finitura superficiale per evitare di creare altre criticità sulla pavimentazione per le persone con difficoltà motorie.

Materiale suggerito: **Trachite**
