MAZZINI, VIA

N. Intervento

1907

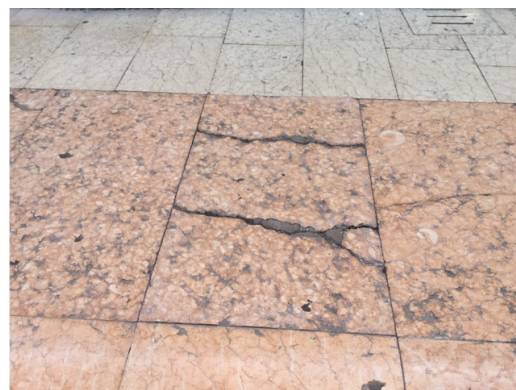
Foto del rilievo

Presenza di sconnessioni, buche isolate, deformazioni della pavimentazione esistente, assenza di porzioni di essa.

Adeguamento della pavimentazione dissestata tramite **demolizione e rifacimento del tappetino d'usura o sostituzione di parte di essa**, con finitura tale da rendere il piano di calpestio perfettamente complanare e raccordato adeguatamente alla pavimentazione esistente.

Occorre fare una buona rasatura della finitura superficiale per evitare di creare altre criticità sulla pavimentazione per le persone con difficoltà motorie.

Materiale suggerito: **Pietra di Prun**
