SAMARITANA, V.LO

N. Intervento

1910

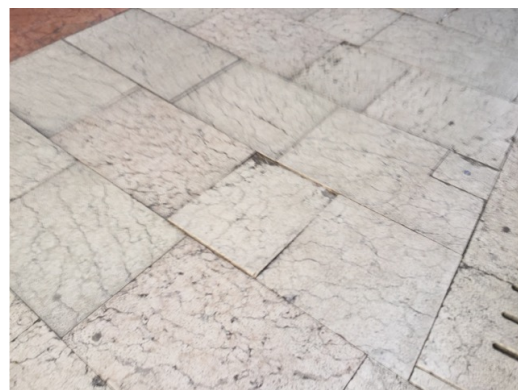
Foto del rilievo

Criticità

Presenza di sconnessioni, buche isolate, deformazioni della pavimentazione esistente, assenza di porzioni di essa.

Descrizione prestazionale dell'intervento

Adeguamento della pavimentazione dissestata tramite **demolizione e rifacimento del tappetino d'usura o sostituzione di parte di essa**, con finitura tale da rendere il piano di calpestio perfettamente complanare e raccordato adeguatamente alla pavimentazione esistente.

ATTENZIONE !

Occorre fare una buona rasatura della finitura superficiale per evitare di creare altre criticità sulla pavimentazione per le persone con difficoltà motorie.
