SELLA, VIA QUINTINO

1978

Descrizione prestazionale dell'intervento

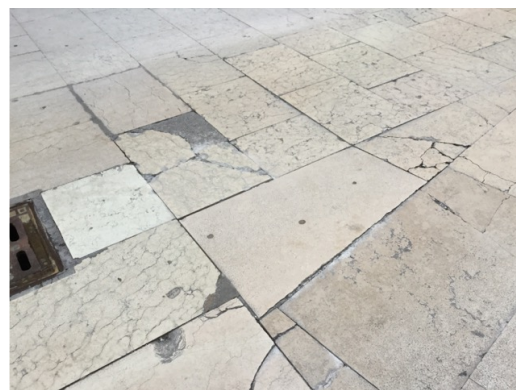
Foto del rilievo

Presenza di sconnessioni, buche isolate, deformazioni della pavimentazione esistente, assenza di porzioni di essa.

Adeguamento della pavimentazione dissestata tramite **demolizione e rifacimento del tappetino d'usura o sostituzione di parte di essa**, con finitura tale da rendere il piano di calpestio perfettamente complanare e raccordato adeguatamente alla pavimentazione esistente.

Occorre fare una buona rasatura della finitura superficiale per evitare di creare altre criticità sulla pavimentazione per le persone con difficoltà motorie.

Materiale suggerito: **Pietra di Prun**
