# PELLICCIAI, VIA

N. Intervento

## 1940

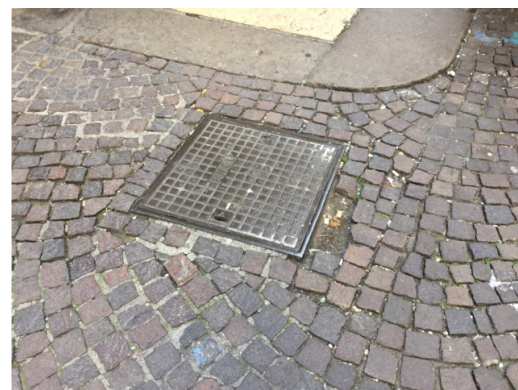
### Foto del rilievo

### Criticità

**Presenza di sconnessioni**, buche isolate, deformazioni della pavimentazione esistente, assenza di porzioni di essa.

Adeguamento della pavimentazione dissestata tramite **demolizione e rifacimento del tappetino d'usura o sostituzione di parte di essa**, con finitura tale da rendere il piano di calpestio perfettamente complanare e raccordato adeguatamente alla pavimentazione esistente.

Occorre fare una buona rasatura della finitura superficiale per evitare di creare altre criticità sulla pavimentazione per le persone con difficoltà motorie.

Materiale suggerito: **Porfido cubetto 8x8**
