MAZZINI, VIA

N. Intervento

1906

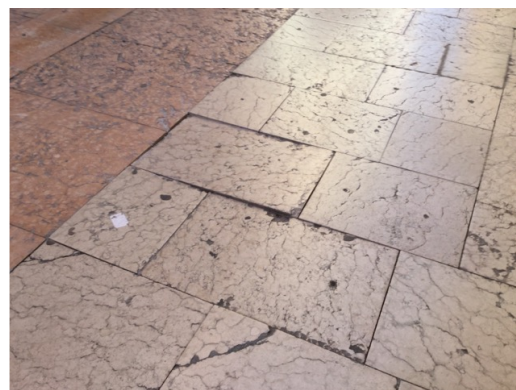
Foto del rilievo

Presenza di sconnessioni, buche isolate, deformazioni della pavimentazione esistente, assenza di porzioni di essa.

Adeguamento della pavimentazione dissestata tramite **demolizione e rifacimento del tappetino d'usura o sostituzione di parte di essa**, con finitura tale da rendere il piano di calpestio perfettamente complanare e raccordato adeguatamente alla pavimentazione esistente.

Occorre fare una buona rasatura della finitura superficiale per evitare di creare altre criticità sulla pavimentazione per le persone con difficoltà motorie.
