PELLICCIAI, VIA

N. Intervento

1928

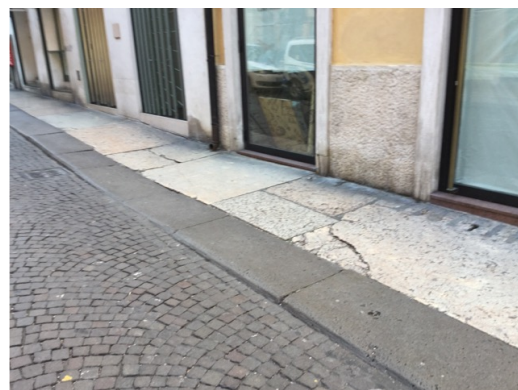
Foto del rilievo

Criticità

Presenza di sconnessioni, buche isolate, deformazioni della pavimentazione esistente, assenza di porzioni di essa.

Adeguamento della pavimentazione dissestata tramite **demolizione e rifacimento del tappetino d'usura o sostituzione di parte di essa**, con finitura tale da rendere il piano di calpestio perfettamente complanare e raccordato adeguatamente alla pavimentazione esistente.

Occorre fare una buona rasatura della finitura superficiale per evitare di creare altre criticità sulla pavimentazione per le persone con difficoltà motorie.

Materiale suggerito: **Trachite**
