PELLICCIAI, VIA

N. Intervento

1933

Descrizione prestazionale dell'intervento

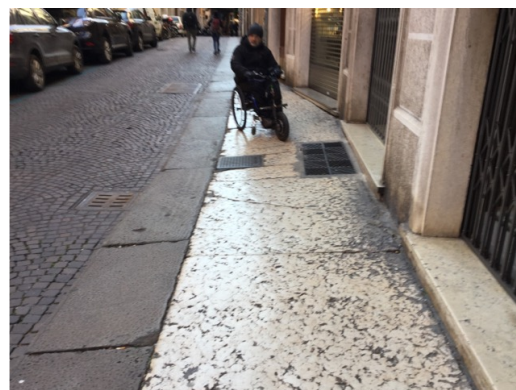
Foto del rilievo

Presenza di **pendenza trasversale** eccessiva

Intervento di una certa complessità se la presenza di più barriere oltre alla pendenza trasversale indicata ci sono forti sconnessioni sia prima che dopo l'intervento la cordatura lungo il bordo del marciapiede è evidentemente è calata causando la pendenza trasversale

Demolizione e rifacimento di parte di pavimentazione esistente al fine di ottenere il piano di calpestio con pendenza trasversale non superiore all'1%.

Si suggerisce una pendenza trasversale ottimale dell'1% e comunque non superiore al 2% solo se su brevi tratti (qualche metro).

Materiali suggerito: **Pietra di Prun**
