MAZZINI, VIA

N. Intervento

1905

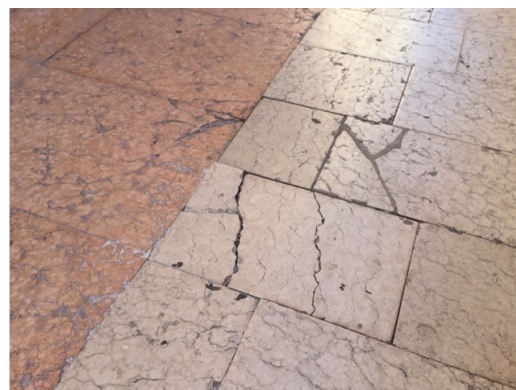
Foto del rilievo

Presenza di sconnessioni, buche isolate, deformazioni della pavimentazione esistente, assenza di porzioni di essa.

Adeguamento della pavimentazione dissestata tramite **demolizione e rifacimento del tappetino d'usura o sostituzione di parte di essa**, con finitura tale da rendere il piano di calpestio perfettamente complanare e raccordato adeguatamente alla pavimentazione esistente.

Occorre fare una buona rasatura della finitura superficiale per evitare di creare altre criticità sulla pavimentazione per le persone con difficoltà motorie.
