QUATTORDICI NOVEMBRE, P.TTA

1927

Descrizione prestazionale dell'intervento

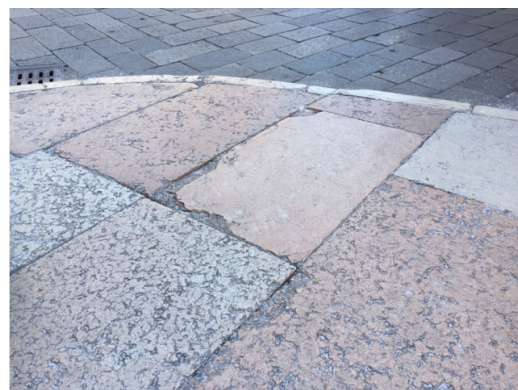
Foto del rilievo

Presenza di sconnessioni, buche isolate, deformazioni della pavimentazione esistente, assenza di porzioni di essa.

Adeguamento della pavimentazione dissestata tramite **demolizione e rifacimento del tappetino d'usura o sostituzione di parte di essa**, con finitura tale da rendere il piano di calpestio perfettamente complanare e raccordato adeguatamente alla pavimentazione esistente.

Occorre fare una buona rasatura della finitura superficiale per evitare di creare altre criticità sulla pavimentazione per le persone con difficoltà motorie.

Materiale suggerito: **Pietra di Prun**
