SELLA, VIA QUINTINO

1977

Descrizione prestazionale dell'intervento

Data del sopralluogo: 27/06/2018

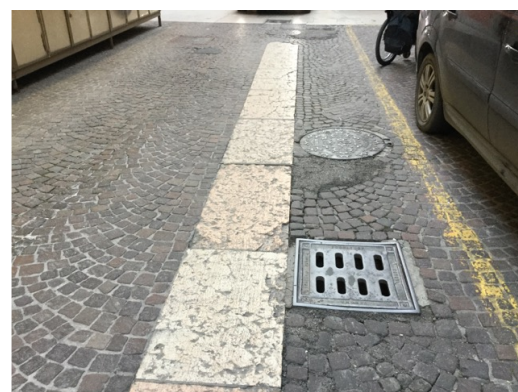
Foto del rilievo

Presenza di sconnessioni, buche isolate, deformazioni della pavimentazione esistente, assenza di porzioni di essa.

Adeguamento della pavimentazione dissestata tramite **demolizione e rifacimento del tappetino d'usura o sostituzione di parte di essa**, con finitura tale da rendere il piano di calpestio perfettamente complanare e raccordato adeguatamente alla pavimentazione esistente.

Occorre fare una buona rasatura della finitura superficiale per evitare di creare altre criticità sulla pavimentazione per le persone con difficoltà motorie.

Materiale suggerito: **Pietra di Prun**
